# DIAGNÓSTICO E SOLUÇÕES: INUNDAÇÕES NA AVENIDA PRESIDENTE JUSCELINO KUBITSCHKE NA REGIÃO OESTE DO MUNICÍPIO DE BELO HORIZONTE

*DIAGNOSIS AND SOLUTIONS: FLOODS IN AVENIDA PRESIDENTE JUSCELINO KUBITSCHEK IN THE WEST REGION OF THE MUNICIPALITY OF BELO HORIZONTE*

**Paulo Henrique Camargos Firme**

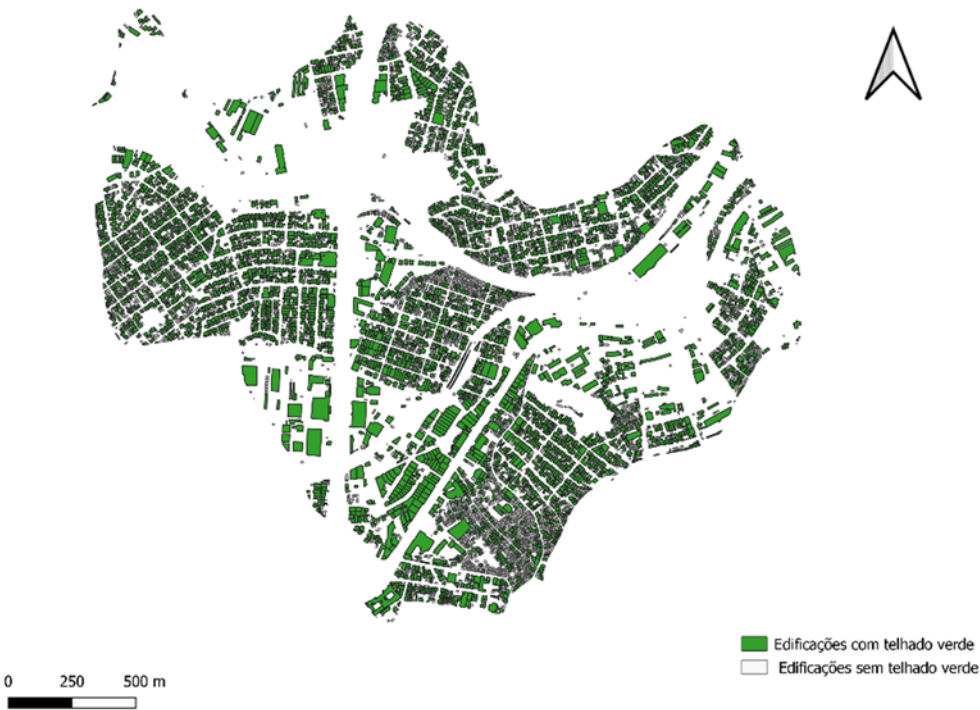
**Figura 3** – Edificações com telhado verde – simulação

Para a simulação do emprego da primeira técnica, foi considerada a hipótese de contribuição com a instalação dela em todas as edificações que possuam mais de 100 metros de quadrados de área de cobertura. Tal critério foi utilizado tendo como base a relação de custo-benefício de instalação.

Com base nesses critérios, chegou-se à existência de 3872 edificações que podem instalar telhado verde somando à área total dessa técnica de 916.082 m<sup>2</sup>.

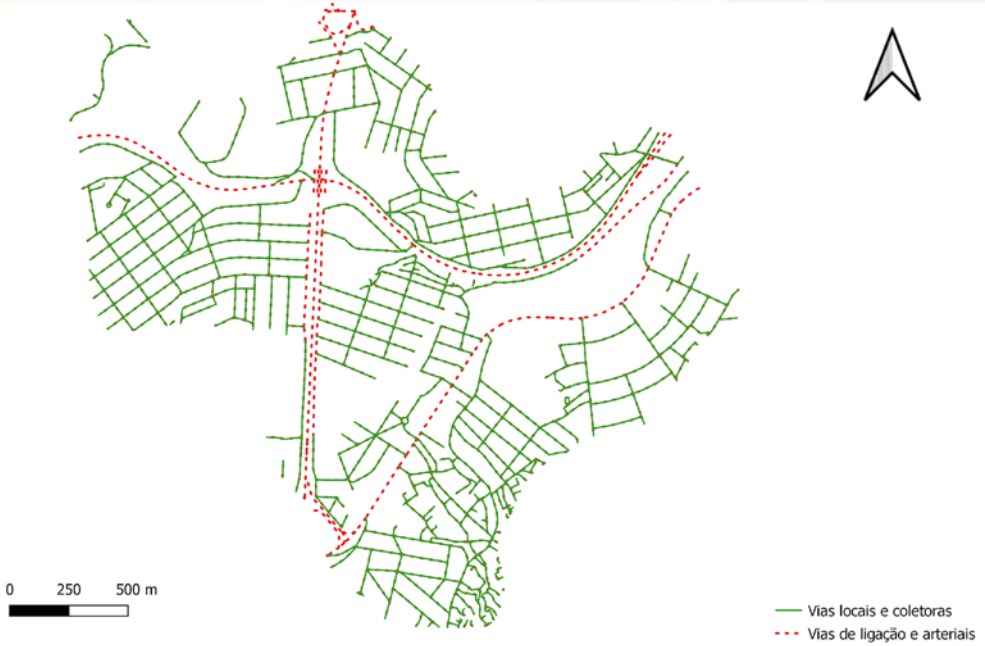
Figura 4 – Vias com pavimentação permeável – simulação

Para a construção da hipótese do emprego da segunda técnica de instalação de pavimentos permeáveis, foram consideradas o tipo das vias, sendo identificada como possível de implantação naquelas classificadas como locais e coletoras. Para o cálculo, foram excluídas as vias de ligação e vias arteriais. Isso porque as duas possuem trânsito grande de veículos com velocidade elevada.

Com o emprego do *software* de geoprocessamento, foi constatado que em 705 vias poderiam ser instalados os pavimentos permeáveis, totalizando uma área de 546.422, 33 m². Foi considerada a largura média das ruas de 9,5 m e o comprimento total das vias de 57.518,14 m.
