## METODOLOGIAS DE VALORAÇÃO ECONÔMICA DE DANOS A BENS CULTURAIS MATERIAIS UTILIZADAS PELA PROMOTORIA ESTADUAL DE DEFESA DO PATRIMÔNIO CULTURAL E TURÍSTICO DE MINAS GERAIS

Marcos Paulo de Souza Miranda  
Andréa Lanna Mendes Novais

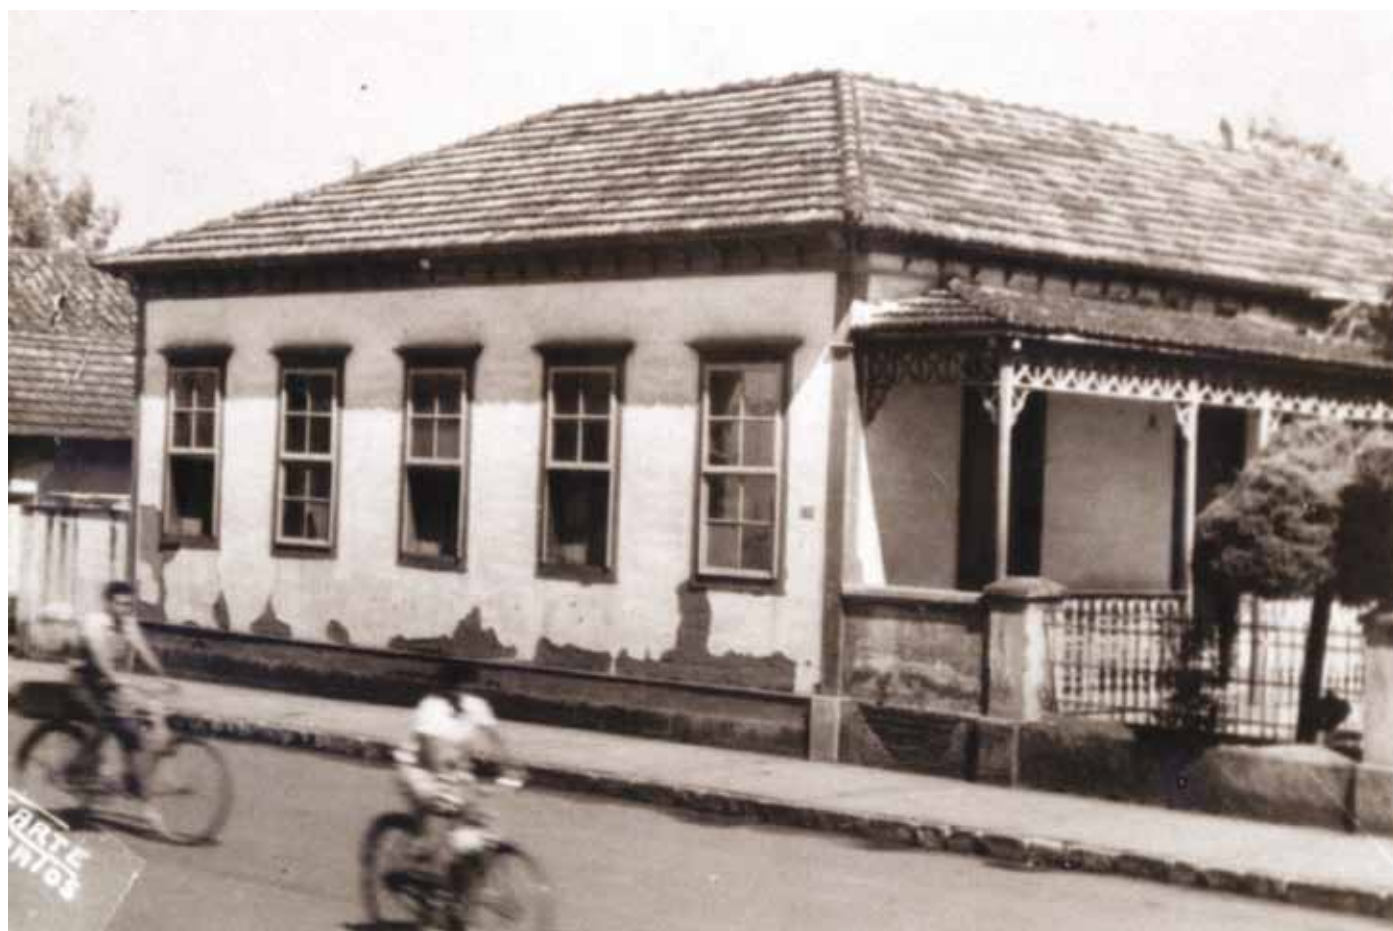
Figura 01 - Imagem antiga da Casa do Coronel Farnese Maciel.

A edificação em estilo colonial foi construída em 1895, quando a família do Coronel Farnese Dias Maciel já se constituía a mais importante força política do município e da região do Alto Paranaíba.

O imóvel foi utilizado como residência da família até 1985, quando foi alugado para uma empresa e para sede de um partido político.

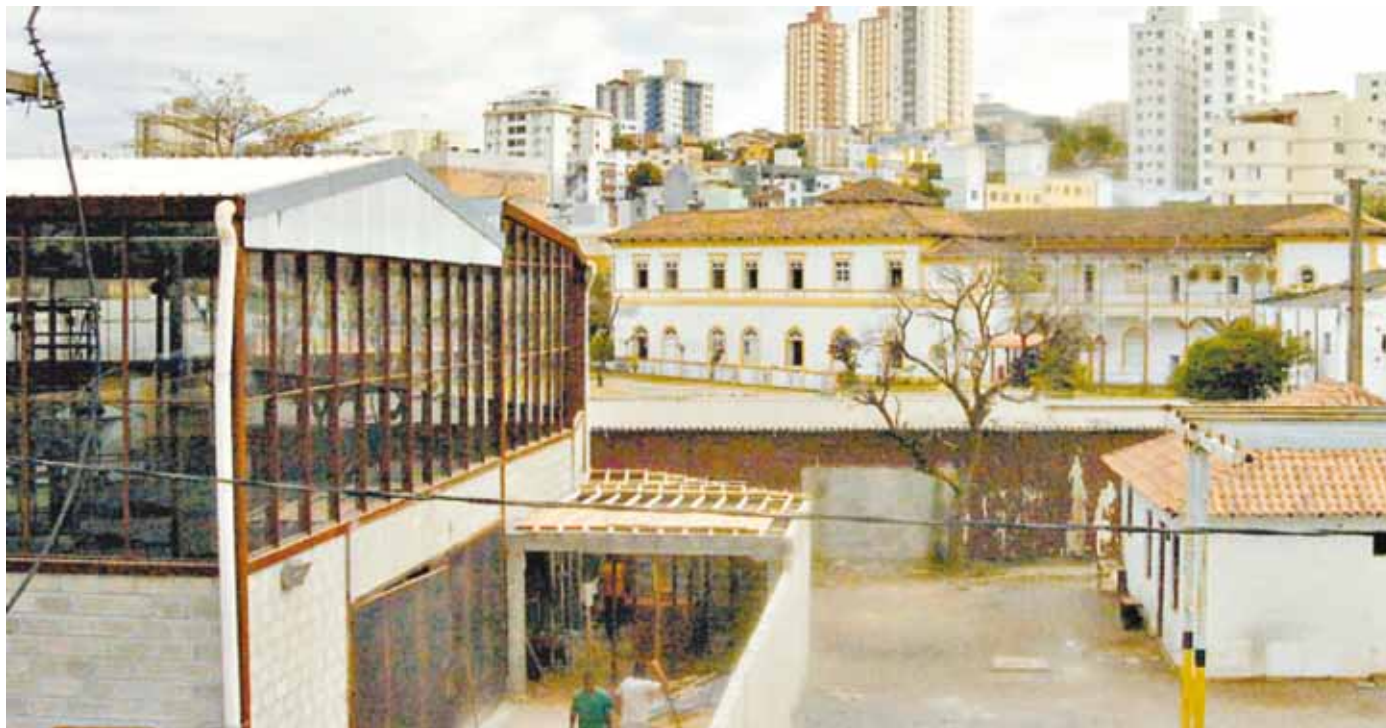
**Figura 02 – Casa do Conde ao fundo e edificação construída irregularmente em primeiro plano.**

A referida edificação causa impacto à paisagem de um conjunto urbano protegido e impede a visibilidade do complexo da Casa do Conde, que contém vários imóveis tombados.

A fachada da edificação que prejudica a visibilidade do bem tombado é a direita, voltada para o viaduto existente na vizinhança. As dimensões dessa fachada, conforme projeto existente na Diretoria de Patrimônio, são de 58,60 metros de largura e 9,00 metros de altura. Subtraindo desse valor de altura o muro já existente, com altura aproximada de 3 metros, temos, conforme o critério adotado:

Área da fachada =  $58,60 \times 9 = 527,40 \text{ m}^2$

Área que prejudica a visibilidade (subtraindo-se a altura do muro) =  $58,60 \times (9-3) = 351,6 \text{ m}^2$

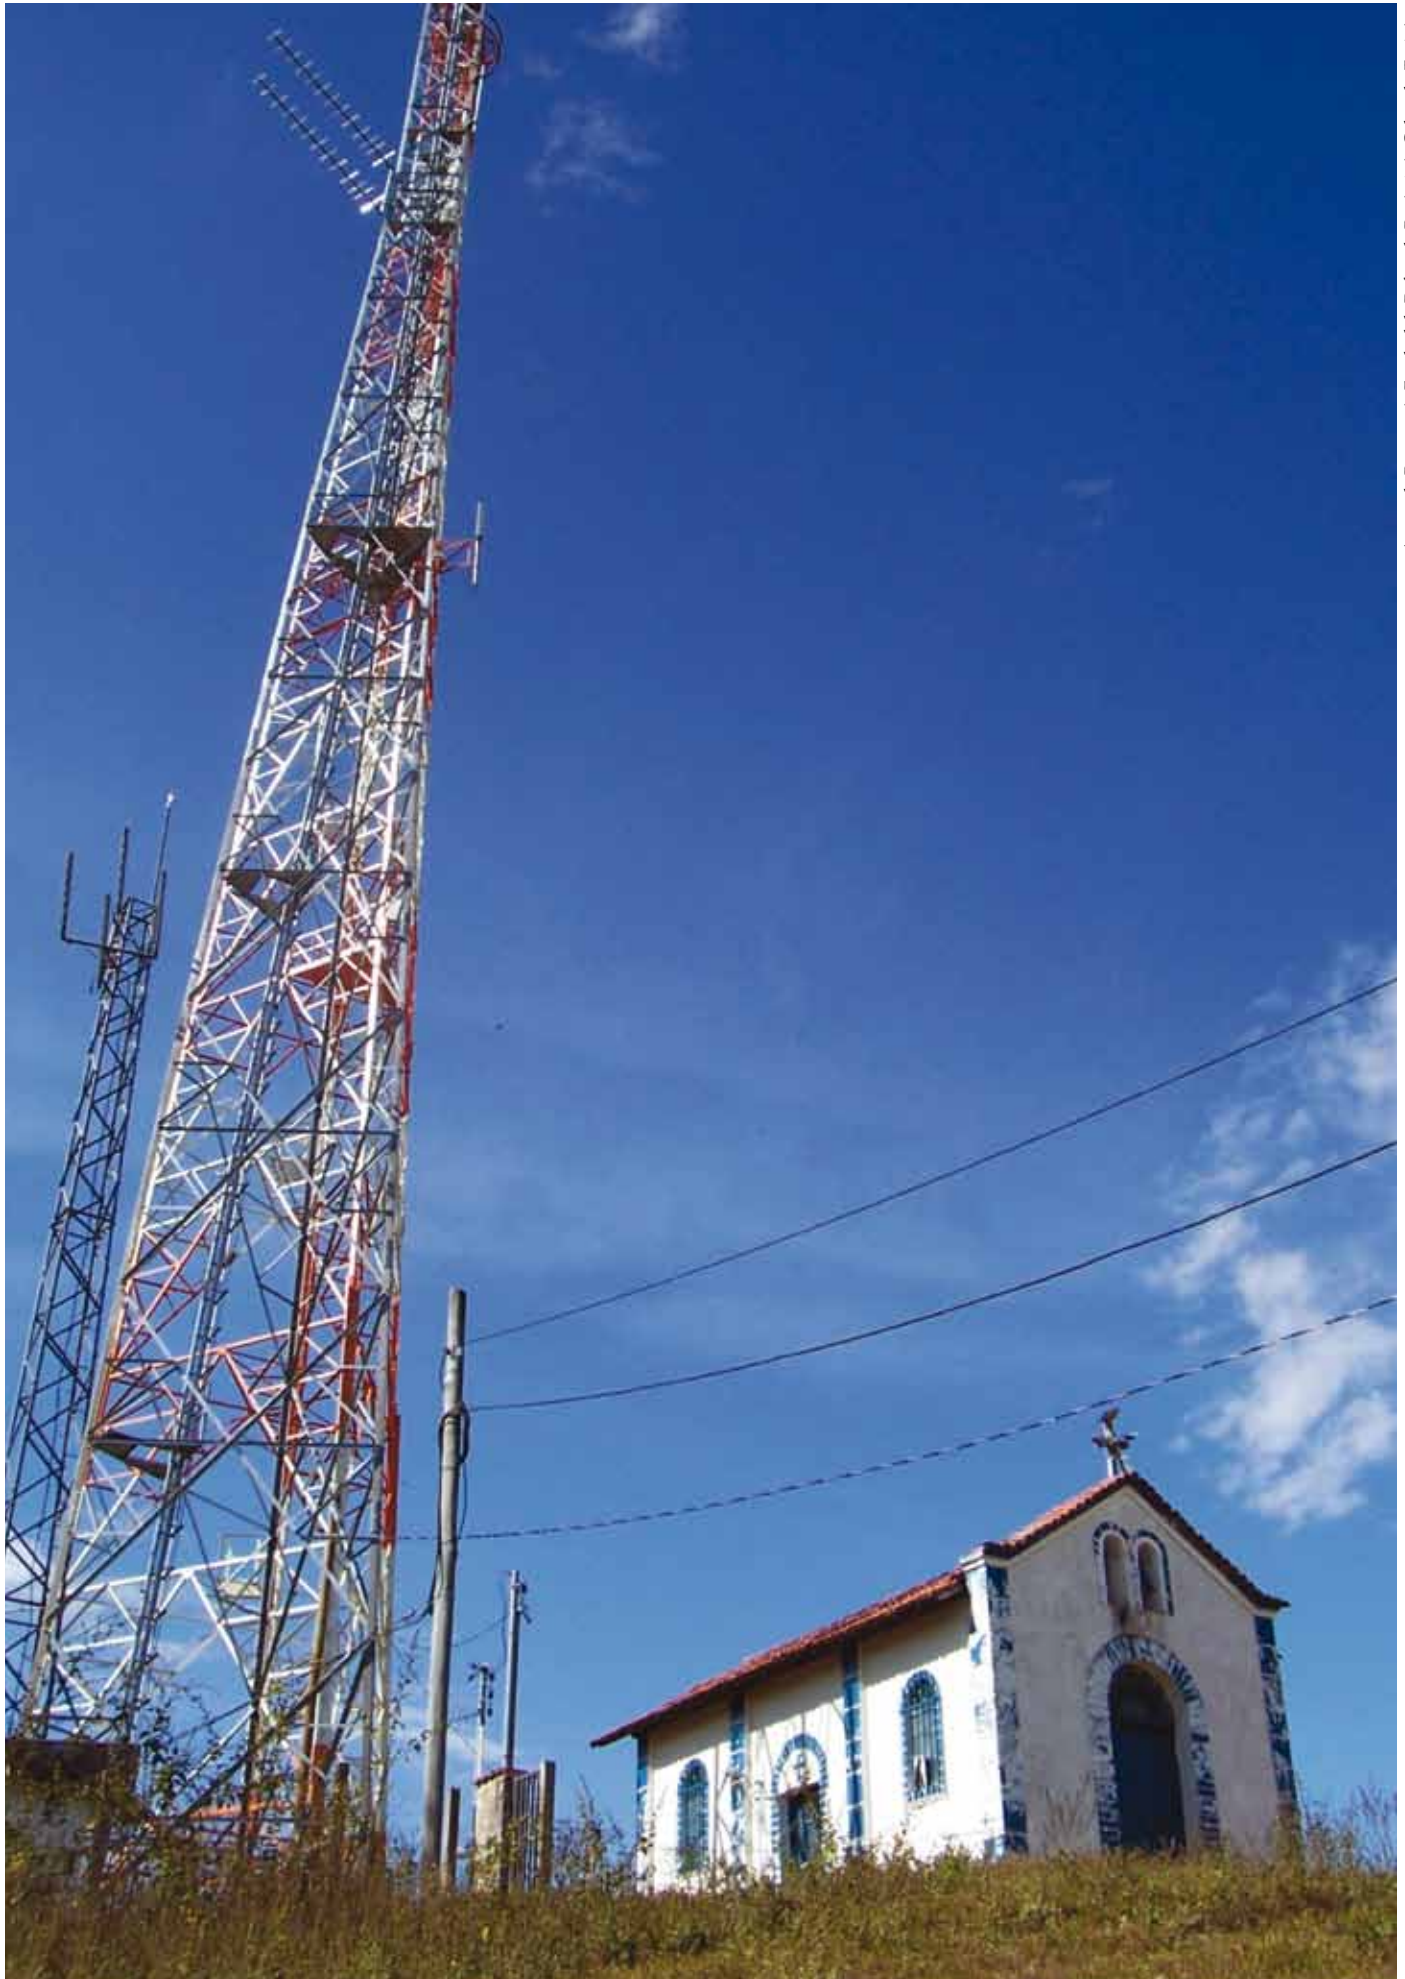
Figura 03 – Torres junto à Capela inventariada.

Os danos a serem valorados foram causados pela instalação de duas torres com antenas de telefonia celular da operadora Claro no entorno da Capela de São Domingos do Rio do Peixe, mais conhecida como Capela do Padre Bento, bem cultural inventariado que teve sua ambiência descaracterizada.
