# **A aplicação da “Metodologia CONDEPHAAT” na valoração econômica de danos a bens culturais materiais**

## Resumo

## **6. A Aplicação da Metodologia Condephaat no Caso da Demolição de Imóveis pela Igreja Universal do Reino de Deus, em Belo Horizonte**

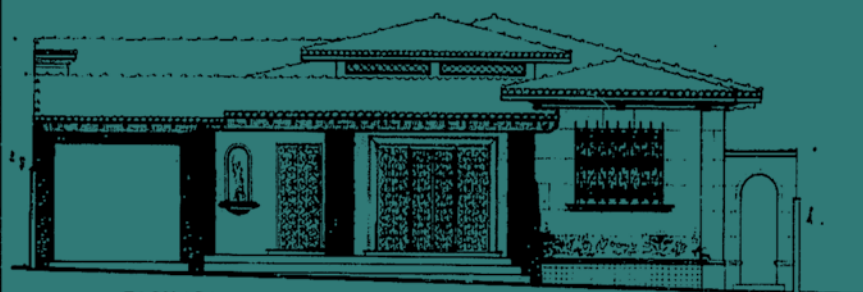
FACHADA  
ESC: 1:50.

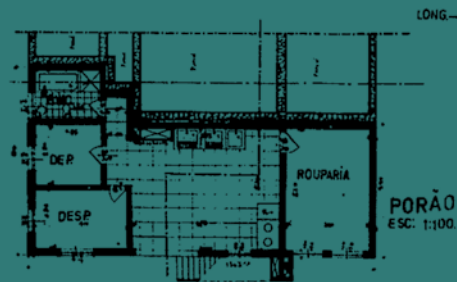
PORÃO  
ESC: 1:100.

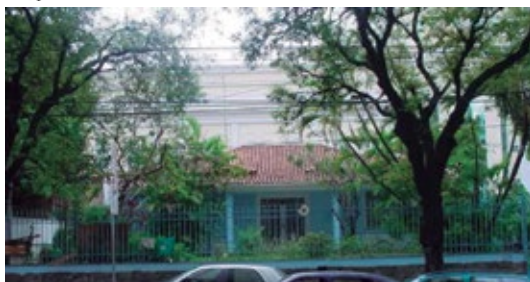
**Imagens 1 e 2.** Microfilme e fotografia do imóvel da rua dos Aimorés nº 2270

Entre os dias 13 e 15 de agosto de 2005, três casarões da década de 1940, localizados na rua Aimorés, n°s 2.270, 2288 e 2.304, bairro de Lourdes, região Centro-Sul de Belo Horizonte, e um outro, do mesmo período, construído na rua Santa Catarina, n° 640, foram demolidos pela Igreja Universal do Reino de Deus, objetivando construir no local um estacionamento para os frequentadores do templo religioso, situado no mesmo quarteirão. Os três casarões situados na rua dos Aimorés (imagens 01 a 03), além de protegidos por atos administrativos de inventário e registro documental, encontravam-se em processo de tombamento municipal.

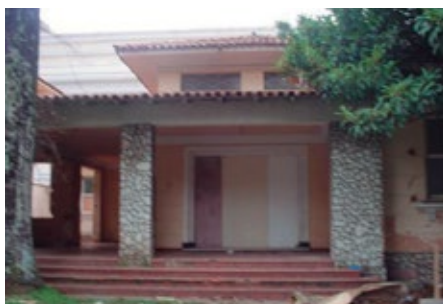
**Imagens 3 e 4.** Microfilme e fotografia do imóvel da rua dos Aimorés nº 2288

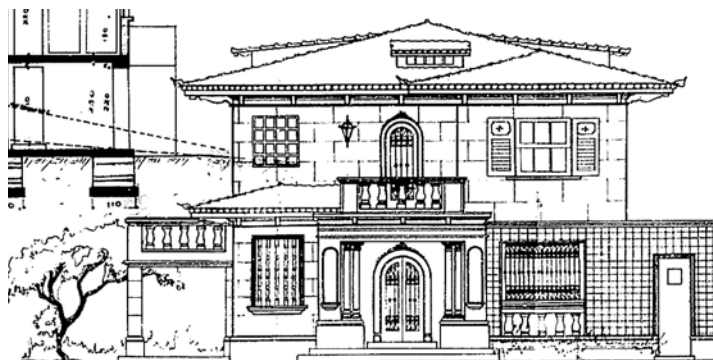
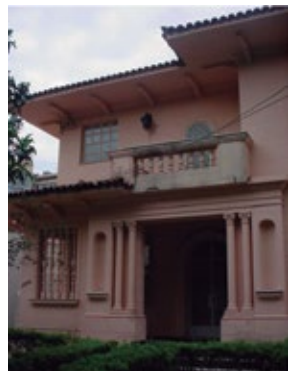
**Imagens 5 e 6.** Microfilme e fotografia do imóvel da rua dos Aimorés nº 2304

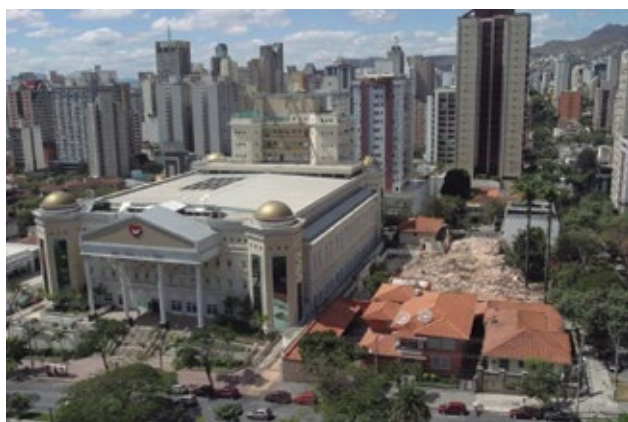
**Imagem 7.** Escombros dos casarões demolidos ao lado da Igreja Universal do Reino de Deus

veis não era permitida. Mesmo assim, os imóveis foram demolidos em um final de semana, sem licença do município de Belo Horizonte (PBH) e do Conselho Deliberativo do Patrimônio Cultural do Município de Belo Horizonte (CDPCMBH).
