# Valoração econômica referente a demolição de bem cultural

Fernanda Cristina de Souza Paz

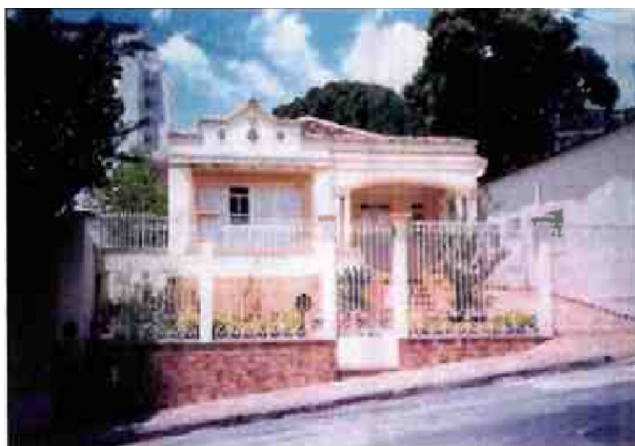
**Figura 1** - Bem cultural. Cópia de fotografia da edificação na ficha de Inventário IPAC Exercício 2020, constante nos autos do IC/MPMG.

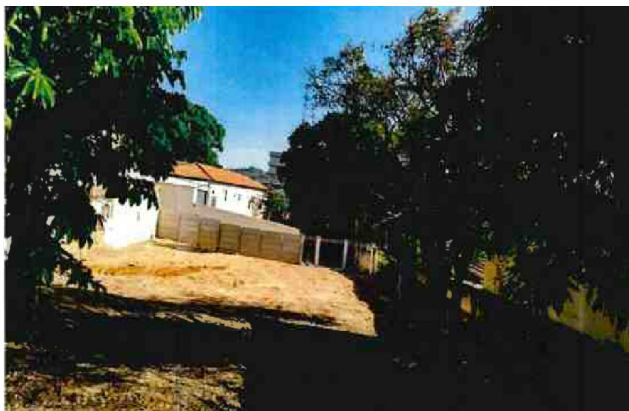
**Figura 2** - Cópia de fotografia apresentando demolição integral do bem cultural constante do Relatório Fotográfico.

Contudo, o bem cultural analisado foi demolido sem prévia autorização dos órgãos competentes e em direção contrária à recomendação de preservação por meio do instrumento *tombamento*. Assim, a Promotoria de Justiça solicita à CEAT o cálculo de estimativa econômica pelo dano causado pela demolição integral do bem cultural.

No caso em análise, a restauração ou recuperação não são formas possíveis de reparação, uma vez que se trata de demolição total de bem edificado. **Recomenda-se, portanto, a adoção de me-**

A fim de se estabelecer uma medida compensatória pela demolição total de edificação protegida pelo instrumento *inventário* sem prévia autorização dos órgãos competentes sugere-se que seja restringida a altimetria e área de construção no terreno para futuras edificações. Tal recomendação tem o intuito de evitar que o proprietário do terreno seja beneficiado economicamente com a demolição, servindo, também, como medida educativa para outros proprietários de bens de valor histórico.
